Problèmes, correctifs et mesures préventives

Construction en cloison sèche

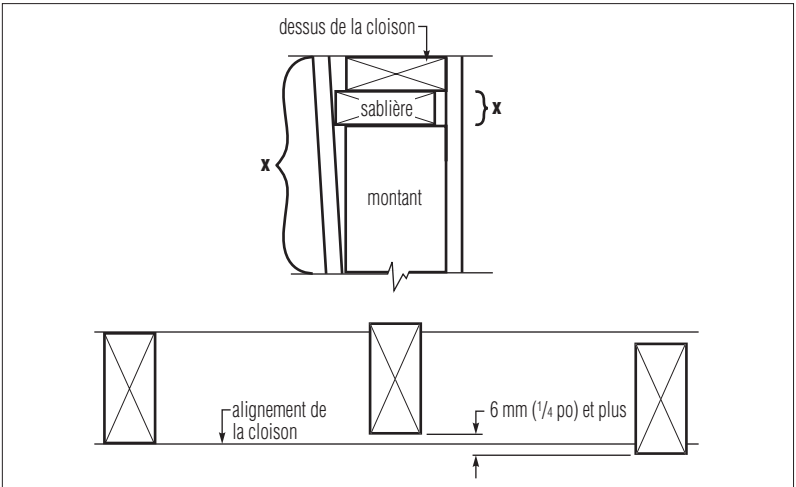
Figure 10

Cause : En raison d'un défaut d'alignement de la sablière supérieure et du montant, le clouage au point « X » (Figure 10) lorsque les panneaux sont posés sur les deux côtés d'une cloison causera probablement la perforation du papier par la tête des clous ou la fissuration du panneau. Un désalignement de plus de 6 mm (1/4 po) des éléments d'ossature par rapport aux éléments voisins peut empêcher que les panneaux s'appuient fermement sur tout le fond de clouage.

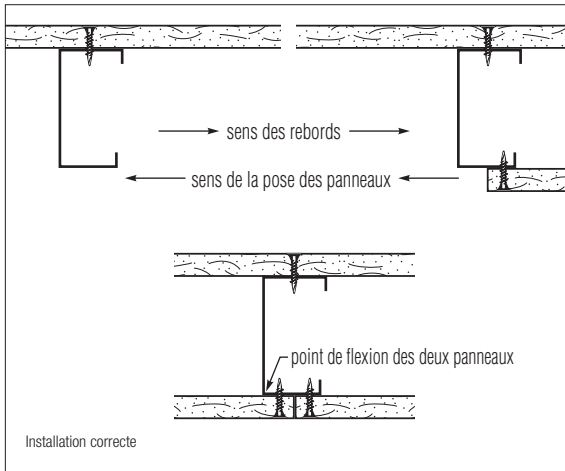
Figure 13

Prévention : Placer tous les montants d'acier avec leurs rebords tournés dans le même sens. Poser ensuite les panneaux en progressant dans le sens opposé des rebords des montants (Figure 13).

Cause : L'emplacement inapproprié des montants d'acier ou la pose de panneaux en progressant dans le mauvais sens peuvent entraîner le désalignement des bords des panneaux et donner l'aspect de la formation d'une crête à la surface finie.

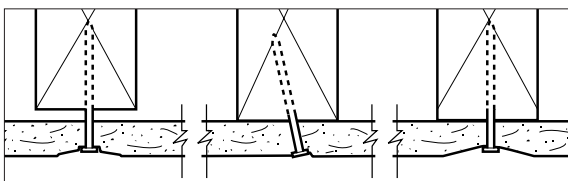
Figure 15

Cause : Têtes de clous mal formées, clouage négligent, papier de surface trop sec ou noyau trop tendre, pression insuffisante exercée par la main sur les panneaux durant la pose des fixations. Les têtes de clous qui perforent le papier et écrasent le noyau des panneaux (Figure 15) ont très peu de prise sur les panneaux.
